MEKÂNSAL DEĞİŞİMİN GÜNDELİK YAŞAMA ETKİSİNİN
İRDELENMESİ: ANKARA HAMAMARKASI EVLERİ ÖRNEĞİ

Yüksek Lisans Tezi

ANKARA-2019

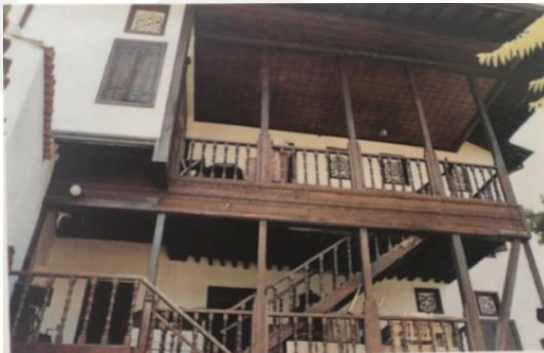
Resim 1: Hayat

Hayat: Alt kat ile üst katı birbirine bağlayan yarı kapalı, yaşam ve ulaşım ağırlıklı bölümdür (Resim 1). Bir, iki veya üç yüzü doğaya açılırken, diğer kenar/kenarları kapalı alanlar çevirmektedir. Üstü kapalı dış yüzü ahşap dikmelidir. Merdiven bu alandadır.

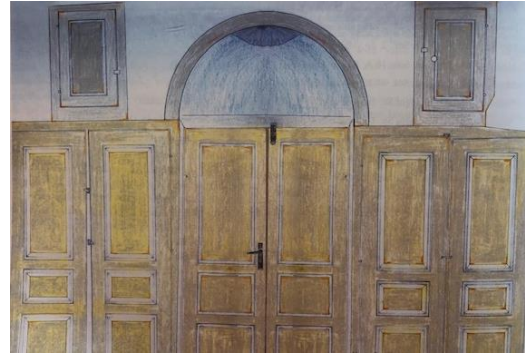
Resim 2: Dolap

Dolaplar: Dolapların birkaç işlevi vardır; gömme dolap, yüklük ve banyo olarak kullanılmaktadır. İki kapılı olup yere kadar inebildiği gibi pencere parapet kotundan başlatılmaktadır (Resim 2). Bunu açık dolap izler ve genellikle yarım daire planlıdır. Üstlerine genellikle, ayna, süs eşyası, fes, vb. konulmaktadır.

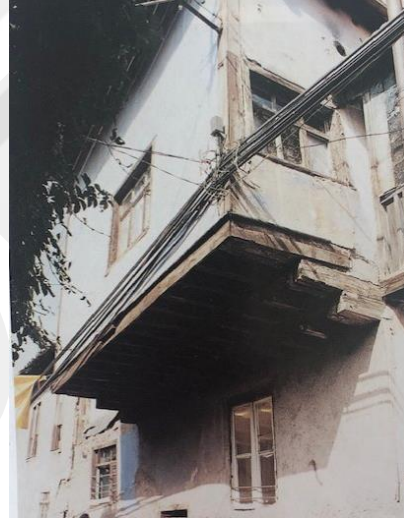
Resim 4: Çıkma Örneği

Çıkmalar (Cumba): Genellikle zemin katta yapının oturduğu alandaki çarpıklıkları düzeltmek için ya da üst katı bir miktar büyütmek için yapılmaktadır. Ankara evlerinde de sıklıkla görülmektedir (Resim 4).

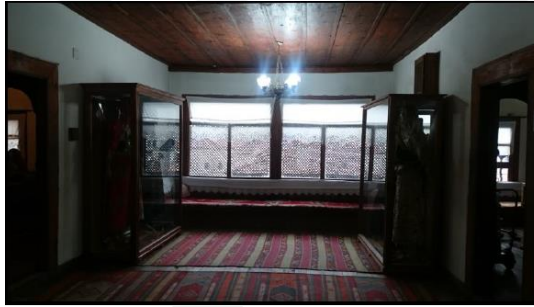
Resim 5: Geleneksel Ankara Evi'nde Sofa

Sofalar: Odalar arasında ya da önünde yer alan ortak alandır. Anadolu’da “sayvan, çardak, hayat, divanhane” de denilmektedir. Sofa, odaların önünde ise dış sofa denilmektedir. Genellikle “L, T ve U” şeklinde olmaktadır. Dış sofanın odaların arasına yerleştirilmesiyle ortaya çıkan iç sofa, 19. yüzyılın ortalarından sonra yaygınlaşmıştır. İç sofa, cephede çıkma yaparak kolonlara oturtulmuştur. Böylelikle, evin girişi vurgulanmıştır. Orta sofa, eyvanlı olarak dört taraftan odalarla

çevrilmiştir. Dört eyvanlı plan şeması Orta Asya kökenlidir ve günümüzde birçok yapıda görülmektedir (Karpuz, 2011), (Resim 5).

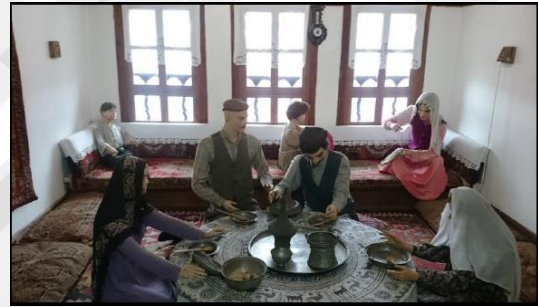
Resim:6: Geleneksel Ankara Evi Odası

Odalar: Evlerde kış odaları ve yaz odaları bulunmakta, hangi odaların kullanılacağını, güneş ve rüzgârın yönleri belirlemektedir. Evdeki oda sayısı ev sahibinin maddi durumuna ve ihtiyacına bağlıdır. Çünkü evlerin plan yapıları, ihtiyaca göre büyütülebilecek esnekliğe sahiptir. Bazı evlerde “haremlik-selamlık” iki adet olurken bazılarında bir tanedir. Oda kapısının bulunduğu duvarda yüklük, diğer üç duvar boyunca sedirler vardır. Odada bulunan yüklük çok işlevlidir; içinde gusülhane ve yer yataklarının, yorganların, vb. konulduğu yüklükler vardır. İki yüklüğün arasında niş bulunmaktadır. Odaların aydınlatılması için düzenli aralıklı ve aynı büyüklükte pencereler vardır (Karpuz, 2011), (Resim 6).

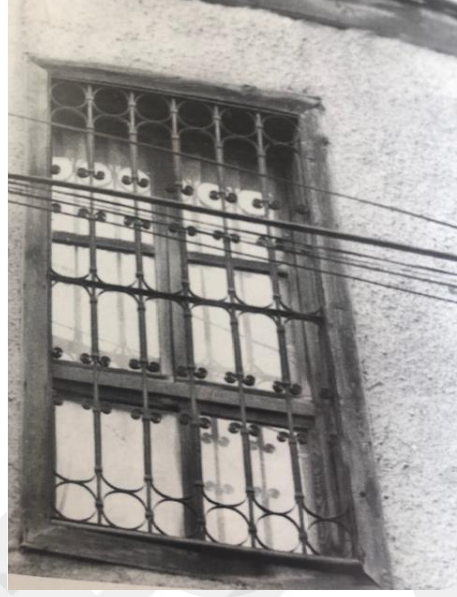
Resim 8: Parmaklıklı Pencere Örneği

Ankara evleri cephelerinde önemli yere sahip olan pencerelerin belli standartlara sahip olduğu görülmektedir, (Resim 8). Pencere doğrama oranlarında Selçuklu döneminin 2/3 oranı zamanla değişmiş, 19. yüzyılda üst üste iki adet kare oranı yaygınlaşmıştır. Kare birimlerin, ara kayıtlarla dört eşit ufak karelere bölüldüğü görülmektedir.

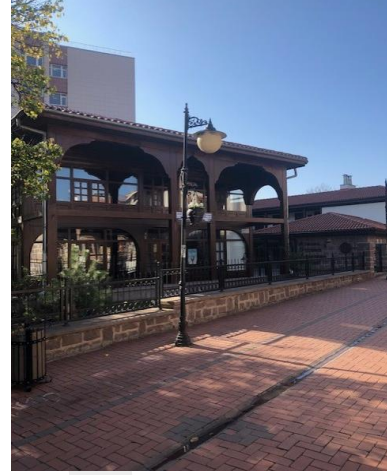
Resim 15: Sarıkadı Camii

Mehmet Şakir Efendi tarafından 1795 yılında yaptırılmış olan cami 2006 yılında restore edilmiştir. Cami, taş temelli, ahşap hatıllı, kerpiç duvarlı, kiremit çatılı bir yapıdır (Altındağ Belediyesi Arşivi). Caminin bahçesinde Mimarzadelerin aile mezarlığı bulunmaktadır (Taşkan, 2016), (Resim 15).

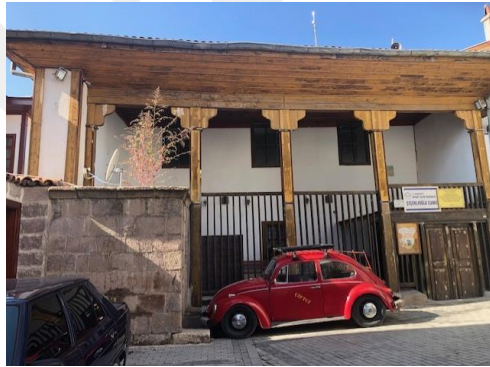
Resim 16: Çiçeklioğlu Camii

Göztepe Sokağında bulunan Çiçeklioğlu Camii kerpiç duvarlı, ahşap hatıllı, taş kaideli, kiremit çatılı bir yapıdır. 17. yüzyıl sonu veya 18. yüzyılda yapılmıştır. (anitsal.com/proje/126/ankara_cicekcioglu_camii), (Resim 16).

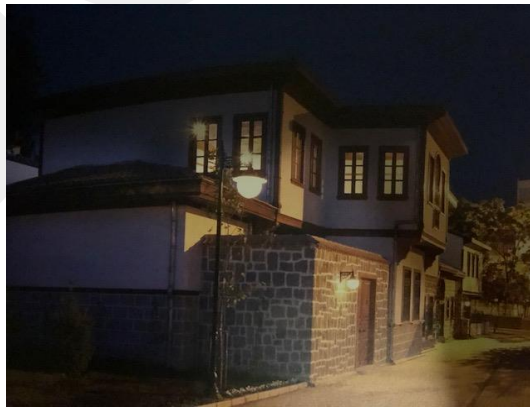
Resim27: Hamamönü'nde Sağıklaştırılmış Yapı

Sokak sağlıklılaştırma çalışmaları bünyesinde Altındağ Belediyesi tarafından statik problemi bulunmayan yapılarda, cephenin özgün sıvası korunup, bozulan bölgeler rapsalanarak, özgün sıva ile tamamlamak suretiyle boyanmıştır. Duvarlarda özgün malzeme ve detaylarla, bozulan ya da yok olan bölümler tamamlanmıştır. Ahşap mimari elemanlar korunarak, temizlenip ön koruması yapıldıktan sonra boyanmıştır. Deforme olmuş, kullanılmaz hale gelmiş olanlar ise özgün malzeme, form ve detaylar ile yenilenmiştir (Resim 27). Çatı örtüsündeki bozulmuş kiremitler değiştirilip, niteliğini yitirmiş ahşap kirişler ve kaplama elemanları aynı kesit ve ölçülerde yapılarak ahşap elemanlarla değiştirilmiştir. Yağmur olukları farklı malzeme ve detaylarla yenilenmiştir (Altındağ Belediyesi Arşivi). Bu çalışmalar sonucunda, toplam 12 sokak olmak üzere 259 adet yapının sağlıklılaştırılması gerçekleştirilmiştir (Altındağ Belediyesi İmar ve Şehircilik Müdürlüğü, 2010).

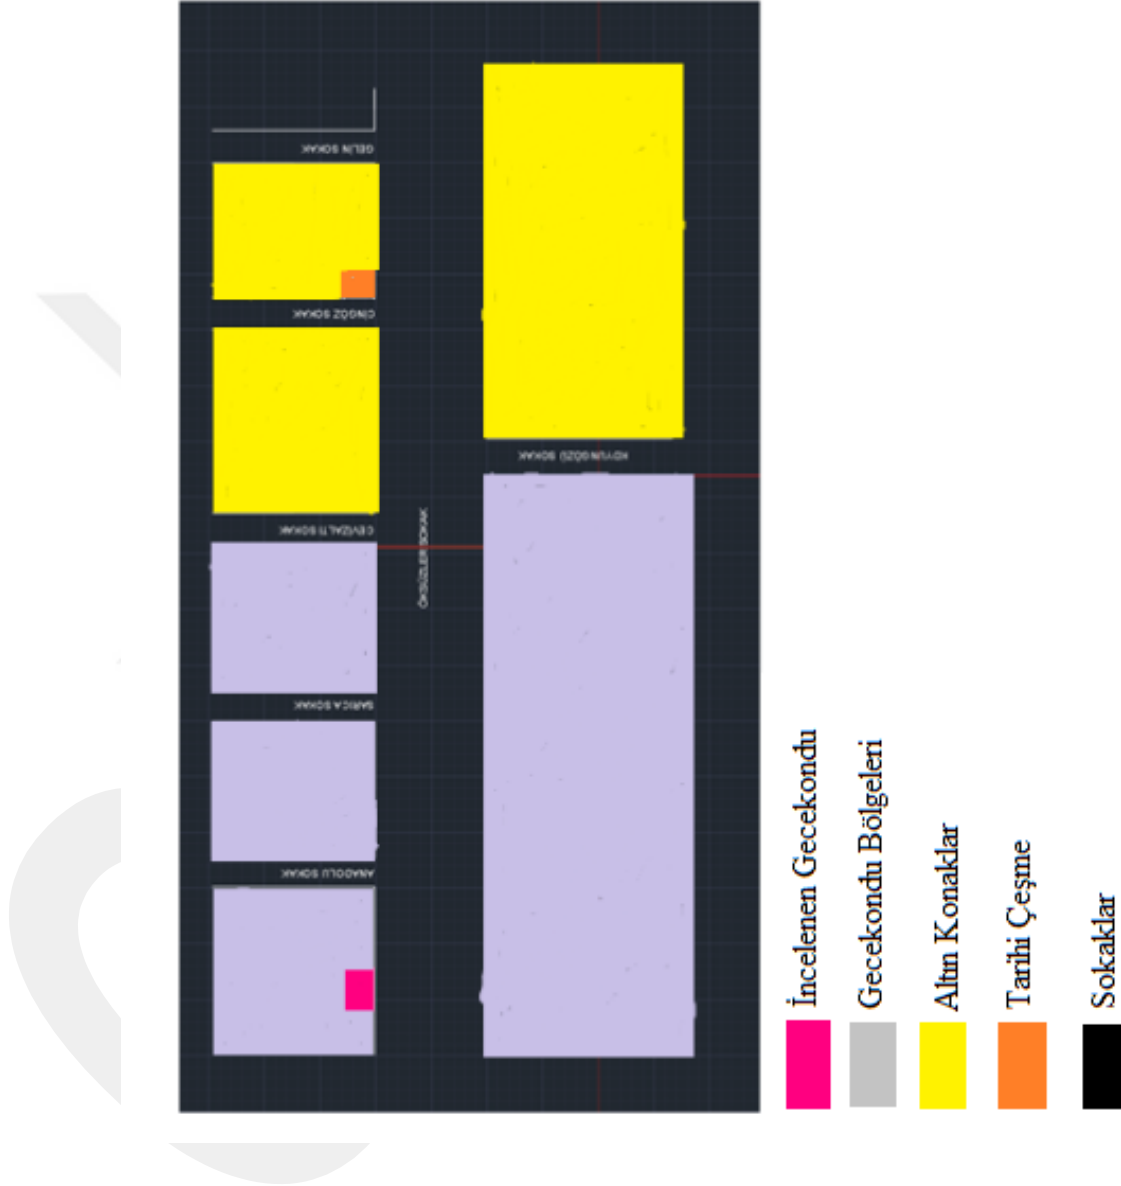
Şekil 5: Öksüzler Sokakğın Yapısal Durumu

Gelin Sokak ve Öksüzler Sokağın bir bölümünde gecekondular yıkılmış ve Altın Konaklar Mahallesi adı ile uygulanacak olan projenin konakları inşa edilmiştir. Dolayısıyla, Şekil 5’de görülen alanda gecekondular, tarihi evler ve yeni inşa edilen konaklar bir arada bulunmaktadır.

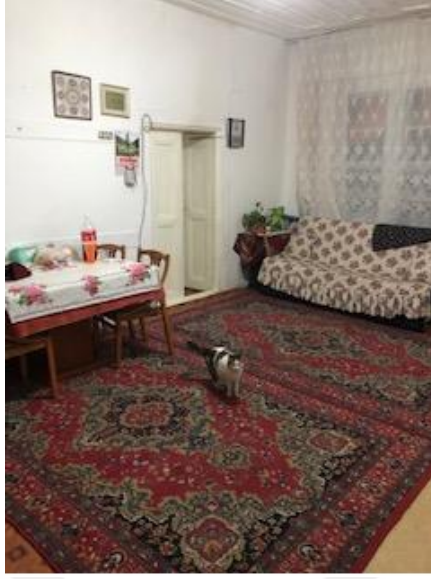
Resim 42: Sofa

Odalara geçişin sağlandığı sofa yaz aylarında oturma/yaşam alanı olarak kullanılmaktadır (Resim 42-43). Sofanın duvarları, sofanın aydınlık ve ferah görünmesi için beyaz olarak tercih edilmiştir, tavanı ahşap, zemini parkedir. Kış aylarının oturma/yaşam alanı odadır. Tüm evin ısıtılması güç olduğu için sofaya açılan tüm kapılar kapalı tutulmakta; kış boyunca neredeyse hiç kullanılmamaktadır. Soba ile ısıtılan oda yemek ve uyuma eylemleri için de kullanılmaktadır.

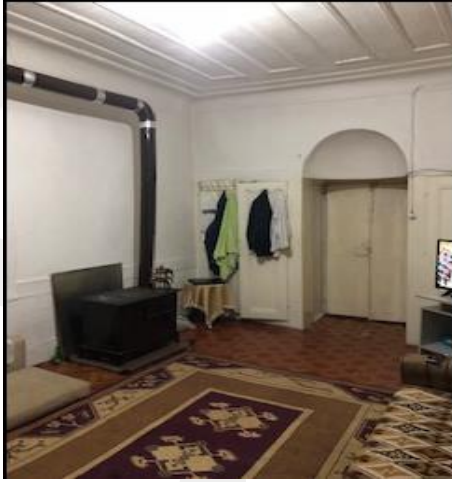
Resim44: Yüklükler-Kemerli Kapı

Tavan, yer döşemesi ve pencereleri ahşap, kapısı kemerli olan oturma odasında duvarlarında yüklükler ve nişler vardır (Resim 44-45). Mobilya olarak kanepe, sedir, minderler ve divan kullanılmaktadır (Resim 46-47). Aydınlatma olarak floresan tercih edilmiştir. Özel bir yatak odası yoktur. Yatak odası olan evlerde de özellikle kış aylarında oturma odasında uyunmaktadır.

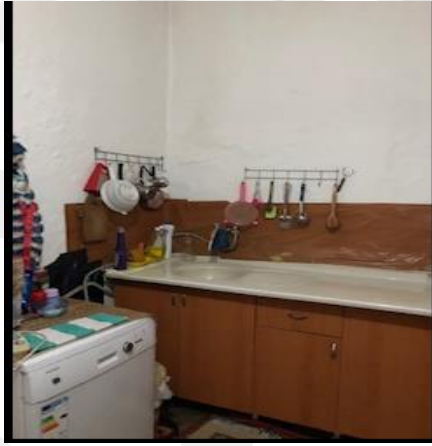
Resim 48: Mutfak Tezgâhı

Mutfaklarda küçük bir tezgâh ve çok az sayıda mutfak dolabı vardır (Resim 48). Yer beton ve tavan ahşap, duvarlar kerpiç, sıva ve beyaz boyalıdır. Yemek, mutfakta yapılmakta; oturma odasında yer sofrasında yenmektedir. Bazı gecekondularda mutfak, sofanın bir bölümündedir (Resim 49).

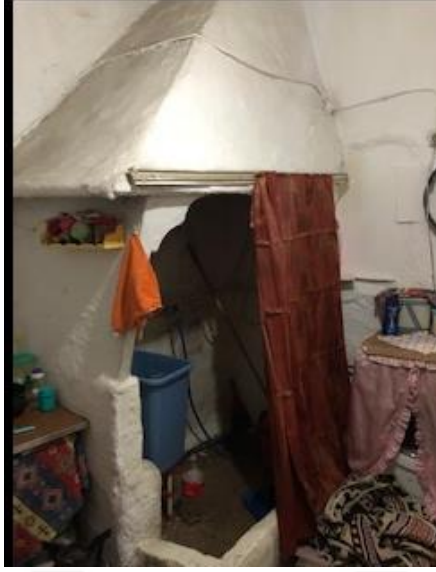
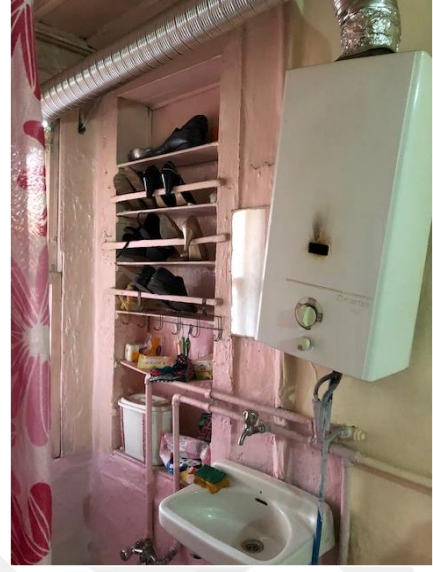
Banyo mutfağın bir köşesindedir (Resim 50) ve elektrikli ısıtıcı ile ısıtılmaktadır. Bazı gecekondularda banyo sofanın bir köşesindedir (Resim 51), çok ender de olsa ayrı bir banyo mekânı olmaktadır.

Resim 50: İncelenen Gecekondu'nun Banyosu Resim 51: Farklı Bir Gecekondu'da Sofada Banyo
Yazarın Kişisel Arşivi, 25.03.2018

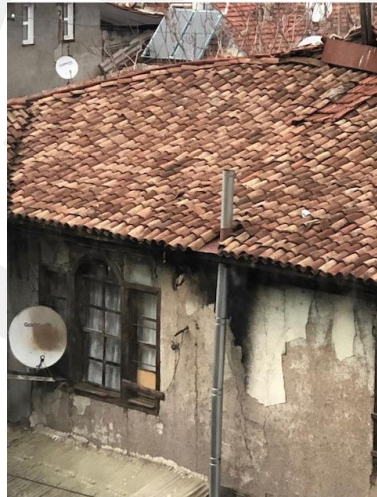
Gecekondu'larda pencerelerin çoğu uygun küçük ve ahşaptır (Resim 52). Giriş kapılarının çoğu ahşap olmakla birlikte bazen demir kapı tercih edilmektedir (Resim 53). Gecekondu'ların dış cepheleri farklı renklere sahiptir; çoğunun sıvaları dökülmüştür ve bakımsızdır.

Resim 52: Küçük Ahşap Pencere Resim 53: Demir Giriş Kapısı

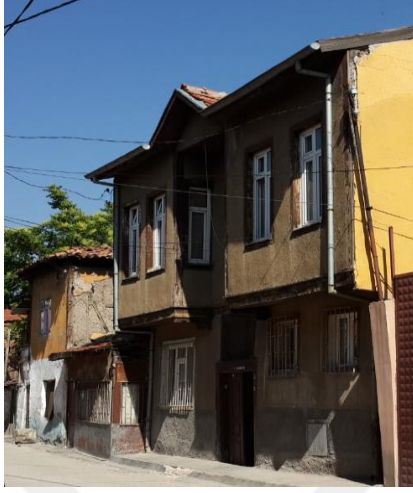
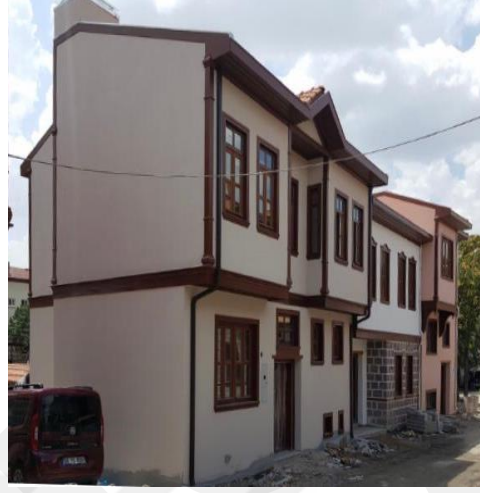
Resim 54: Konutun Dış Görünüşü (Önce) Resim 55: Konutun Dış Görünüşü (Sonra)

Zemin katta, konutun giriş kapısı ahşap ve çift kanatlıdır (Resim 54-55).

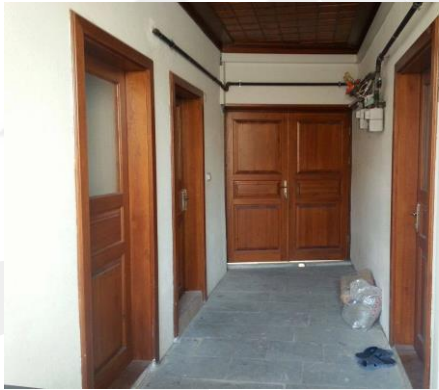
Resim 58: Avlu Girişi

Bölgedeki diğer gecekondu gibi (Bkz. sayfa 65) dış kapıdan girilince kapalı ortak alanda üç ev vardır. Birisi zemin katta, diğer ikisi birinci kattadır. Kapalı alanda ortak olarak kullanılan tuvalet ve kiler (Resim 58) bulunmaktadır. Avlu zemini andezit taş kaplama, tavanı ahşaptır. Kiler için ayrı bir alan olmasına rağmen, avlu kiler gibi kullanılmaktadır (Resim 59).

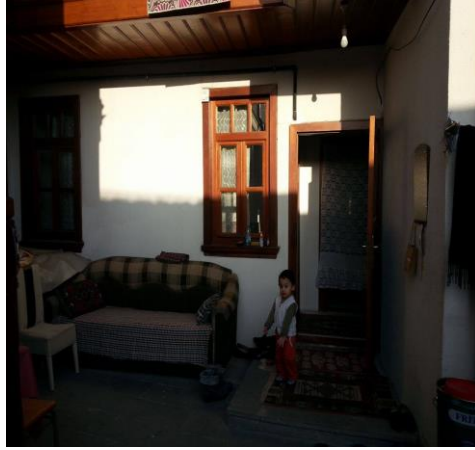
Resim 60: Avlu İçinden Eve Giriş

Zemin kattaki eve tek kanatlı ahşap bir kapı ile girilmektedir (Resim 60). Evin iç planı değiştirilmemiştir; gecekondu hali aynıdır. Evde üç oda, salon, mutfak ve banyo vardır. Vestiyerin bulunduğu küçük bir giriş holünden sonra salona geçilmektedir. Salon ve odaların zemin döşemeleri, tavanları ve kapıları ahşaptır (Resim 61). Duvarlar beyaz boyalıdır.

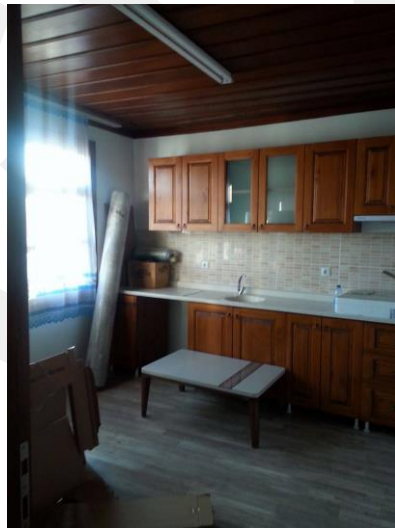
Resim 62: Mutfak

Mutfak iyileştirilmiş, öncesinde yeterli olmayan dolap sayısı artırılmıştır (Resim 62). Öncesinde beton olan zemin döşemesinde ahşap görünümlü seramik; beton olan tavanda ahşap malzeme kullanılmıştır. Banyo, mutfağın ya da evin girişinin bir içerisindeki bir bölüm ya da eklenti olmaktan çıkmış; yeni bir mekân olarak yapılmıştır. Ortak banyo dışında bir de ebeveyn banyosu yapılmıştır.

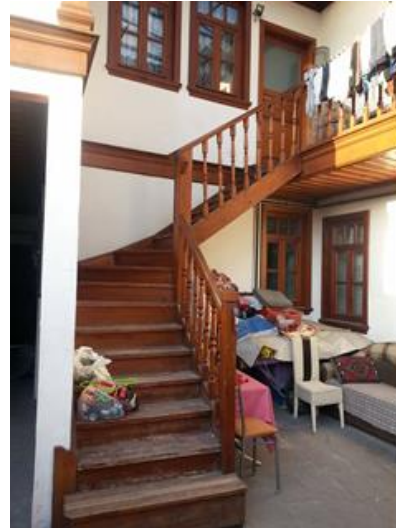
Resim 63: Avlu İçinde Ahşap Merdiven

Birinci kattaki iki eve ahşap bir merdiven ile çıkılmaktadır (Resim 63). Birinci kattaki evlerin birisi bir oda bir salon; diğeri iki oda bir salondan oluşmaktadır.

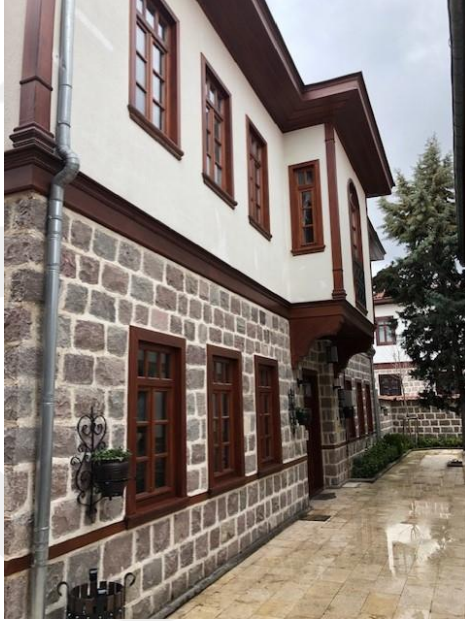
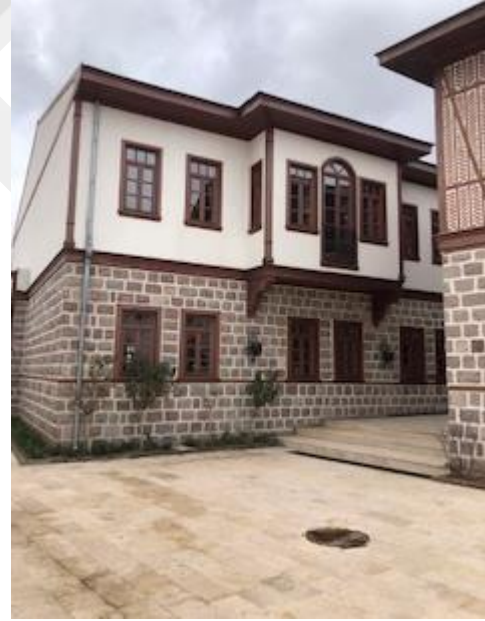
Resim 70: Mevlevihane

Yapının dış cephesi zemin katta, derzli taş duvar, birinci katta, sıva üzeri beyaz boyadan oluşmaktadır. (Resim 70-71) Yapının pencereleri ve kapısı ahşaptır.

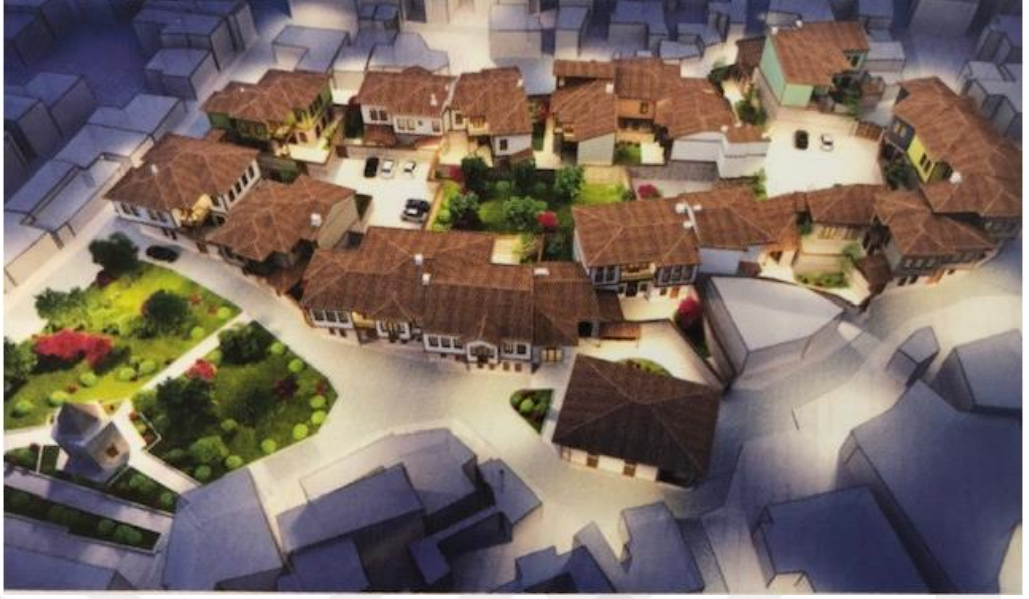
Şekil 17: Altın Konaklar Mahallesi Maket Fotoğrafi

Altındağ Belediyesi, 300 adet konutun olacağı, “Altın Konaklar” ismi verilen bir mahalle alanı tasarlamıştır (Şekil 17). Altındağ Belediyesi, mahalle kültürünün yaşatılacağı Altın Konaklar Projesinde, mahallenin ihtiyaçlarını karşılayacak bakkal, kasap, fırın gibi işletmelerin dışında başka ticari kullanıma izin verilmeyeceğini belirtmektedir.

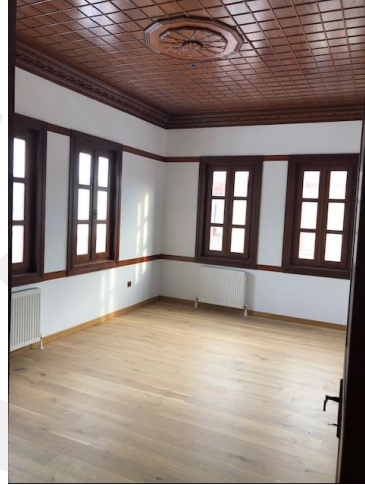
Resim 80: Çocuk Odası

Diğer odaların malzemeleri ebeveyn yatak odasındakilerin aynısıdır (Resim 80). Banyo odalardan bağımsız olarak ortak alandadır (Resim 81).

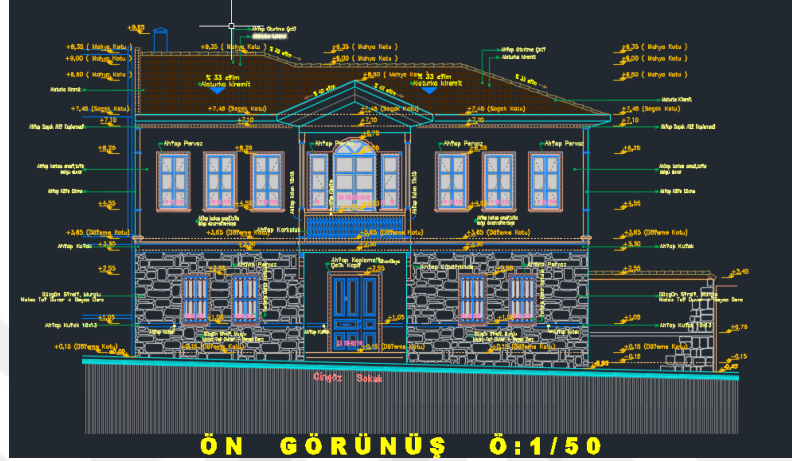
Şekil 21: Ön Cephe

Yapının ön cephesinde zemin katı derzli taş duvar, birinci katı ahşap karkas arası tuğla duvar ve beyaz boyadır (Şekil 21). Ahşap kaplamalı çelik olan giriş kapısının vurgulanması için malzeme farklılığı yapılmış, beyaz boyanmıştır. Pencereler ahşap pervazlı, demir ferforje korkulukludur.

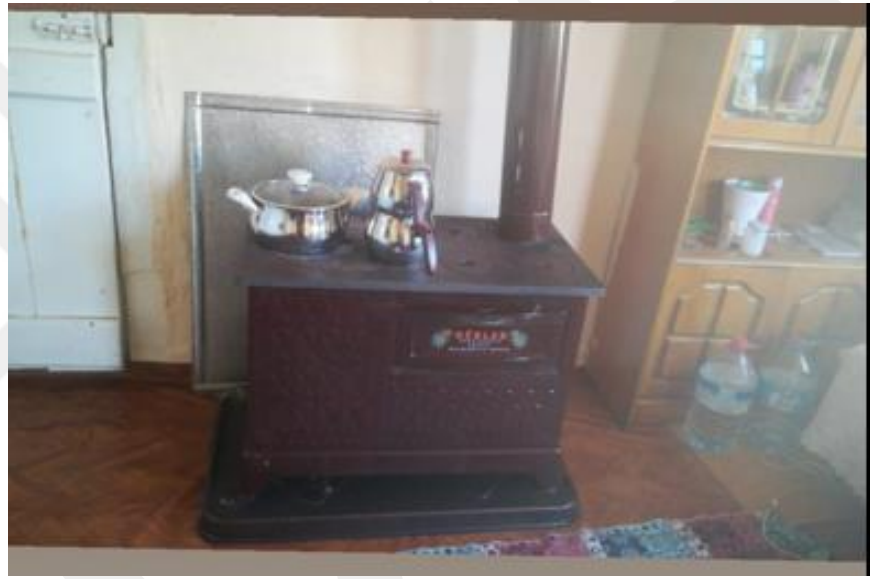
Resim 82: Soba Üzerinde Yemek Pişirme

- Her konuta doğalgazlı kalorifer tesisatı döşenmesine rağmen, konutların hemen hepsinde soba kullanımına devam edilmektedir. Evde yaşayanlar, sobanın sıcaklığına alıştıkları, yemeklerini, çaylarını pişirebildikleri ve kömürün fiyatı doğalgaza oranla daha ucuz olduğu için soba kullanmaya devam ettiklerini söylemektedirler (Resim 82).
