T.C.
ATILIM ÜNİVERSİTESİ
SOSYAL BİLİMLER ENSTİTÜSÜ
İÇ MİMARLIK ve ÇEVRE TASARIMI ANABİLİM DALI
İÇ MİMARLIK ve ÇEVRE TASARIMI YÜKSEK LİSANS PROGRAMI

ADANA KIZ LİSESİ'NİN (ASKERİ RÜŞTİYE OKULU)
KÜLTÜREL MİRAS KAPSAMINDA MEKÂNSAL ANALİZİ

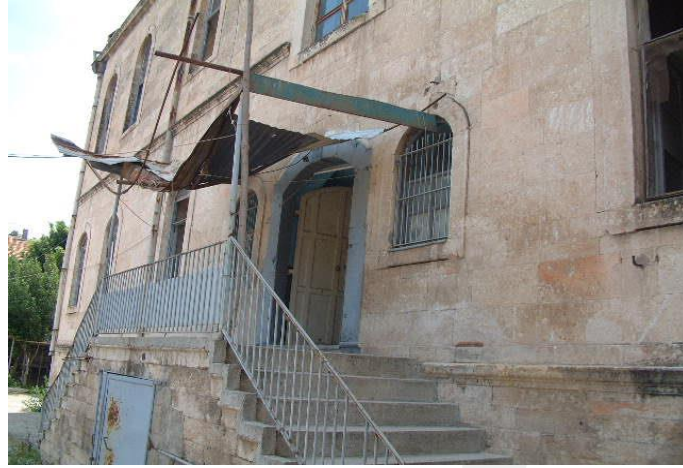
Resim 31. Adana Kız Lisesi Dönemi, Doğu Cephesi Bodrum ve Zemin Kat Girişi,1998
(Belkıs Yakıcı Fotoğraf Albümü)

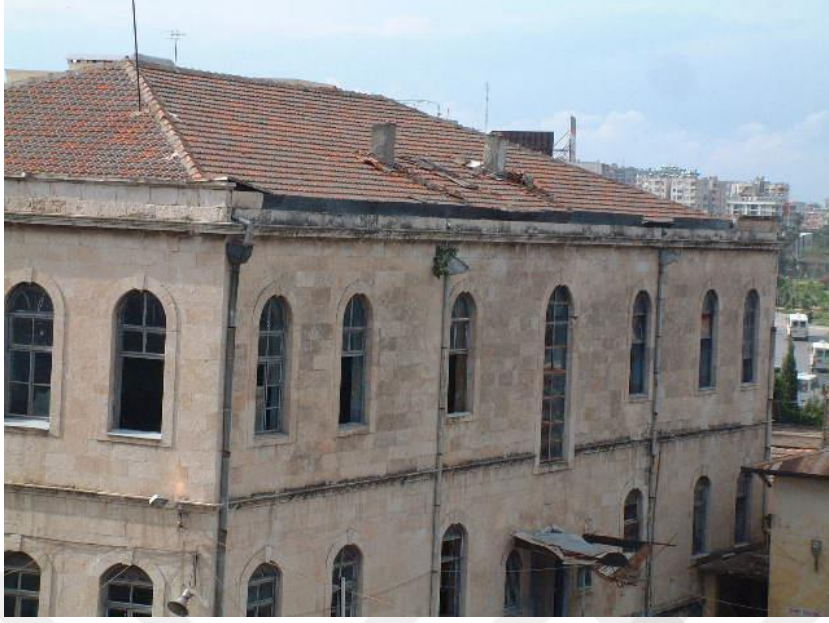
Resim 32. Adana Kız Lisesi Dönemi, Doğu Cephesi, 1998
(Belkıs Yakıcı Fotoğraf Albümü, 2018)

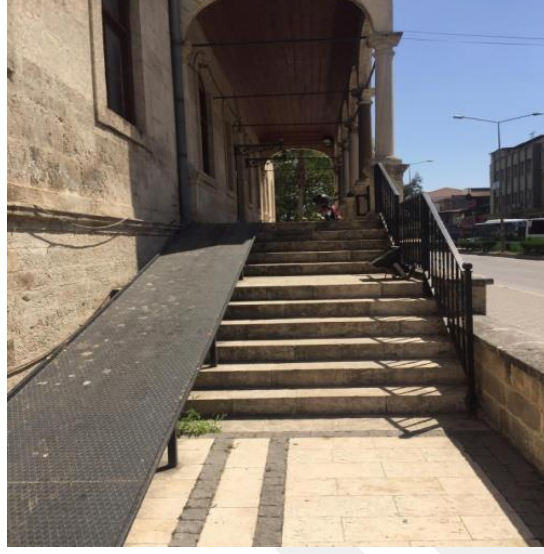
Resim 46. Adana Kız Lisesi Restorasyon Sonrası, Batı Cephesinden Kuzey Yönüne Merdivenlerde Engelli Rampası
(Fotoğraf: Şükriye Sıla Özdemir, 2020)

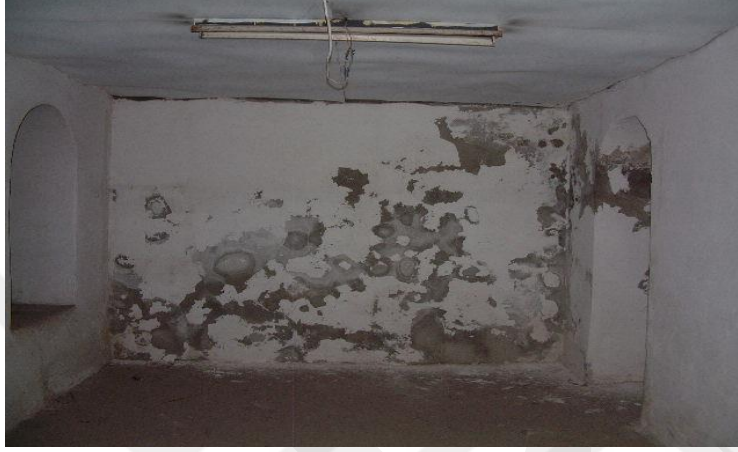
Resim 53. Adana Kız Lisesi Dönemi, Bodrum Kat Duvar
(Fotoğraf: Mehmet Pekcan Işık, 2004)

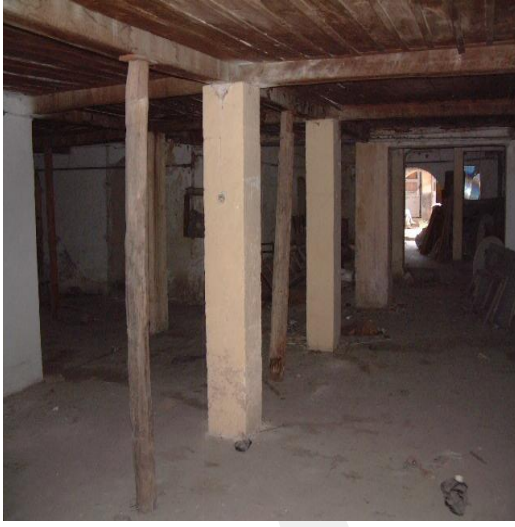
Resim 57. Adana Kız Lisesi Dönemi, Bodrum Kat Ahşap Kolonlar Restorasyon Öncesi I. (Fotoğraf: Mehmet Pekcan Işık, 2004)
