**TARİHİ ENDÜSTRİ YAPILARININ SANAT MEKANLARINA  
DÖNÜŞÜMÜ VE MEKANSAL MÜDAHALELER:  
ANKARA CER MODERN ÖRNEĞİ**

**Yüksek Lisans Tezi**

**RENGİN SEREN**

**Ankara-2017**

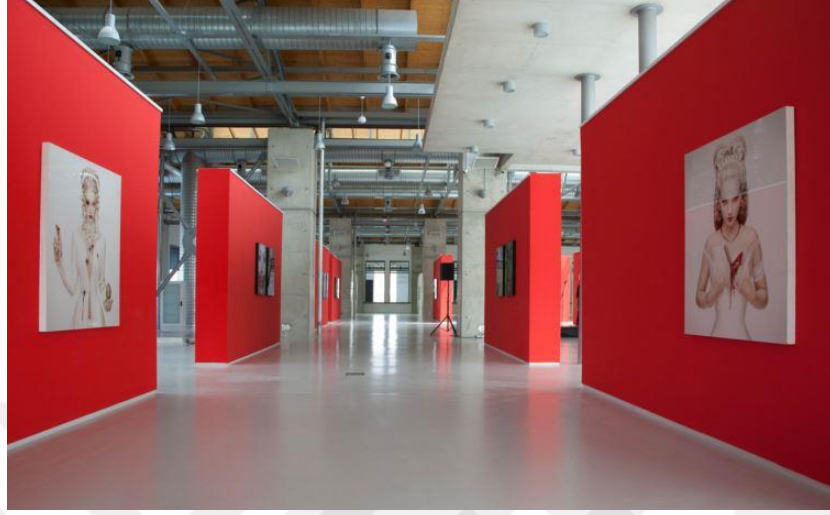
noktalardır. Cer Modern örneğinde de görüldüğü gibi, yapı temizlenerek tarihi doku korunmuş, hareket eden alçıpanel sergileme birimleri sayesinde de sergi türüne göre mekansal kurgulamalar yapılmıştır (Resim 2-3).

**Resim 2.** Cer Modern Sanat Merkezi, Hareketli Sergileme Birimleri (26 Ağustos 2016 tarihinde <http://www.kulturvarliklari.gov.tr/TR,51945/5225-sayili-kanun-kapsaminda-tahsisi-yapilan-tasinmazla-.html> adresinden alınmıştır.)

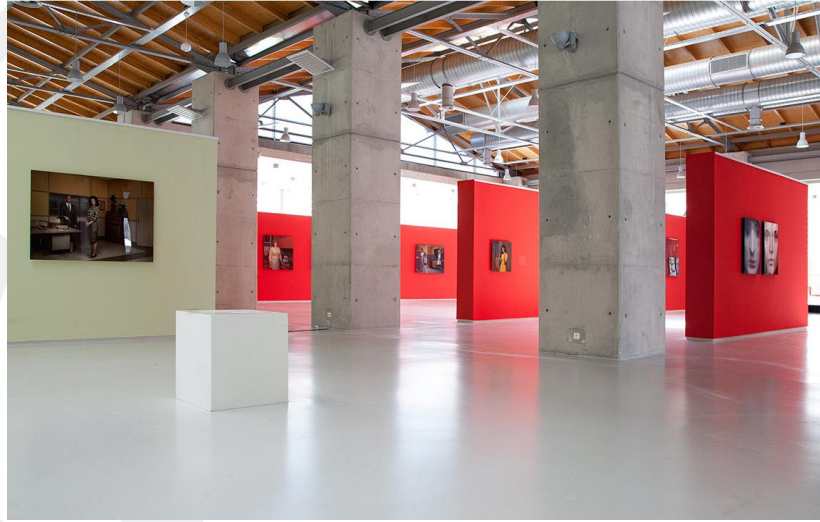
**Resim 3.** Cer Modern Sanat Merkezi, Hareketli Sergileme Birimleri (26 Ağustos 2016 tarihinde <http://www.artfulliving.com.tr/edebiyat/ankara-tasra-mi-besinci-yilinda-cer-modern>, tarihinde adresinden alınmıştır.)

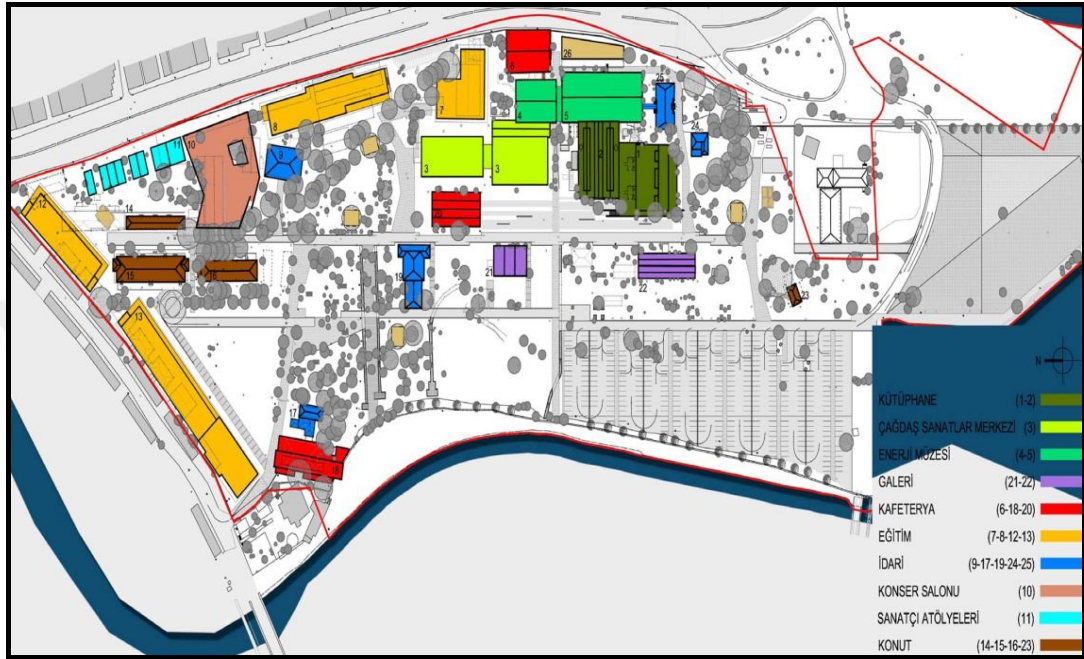
Şekil 4. Santralistanbul, Yerleşim Planı (Bilgi Üniversitesi arşivi, Kaşlı, 2009:54)

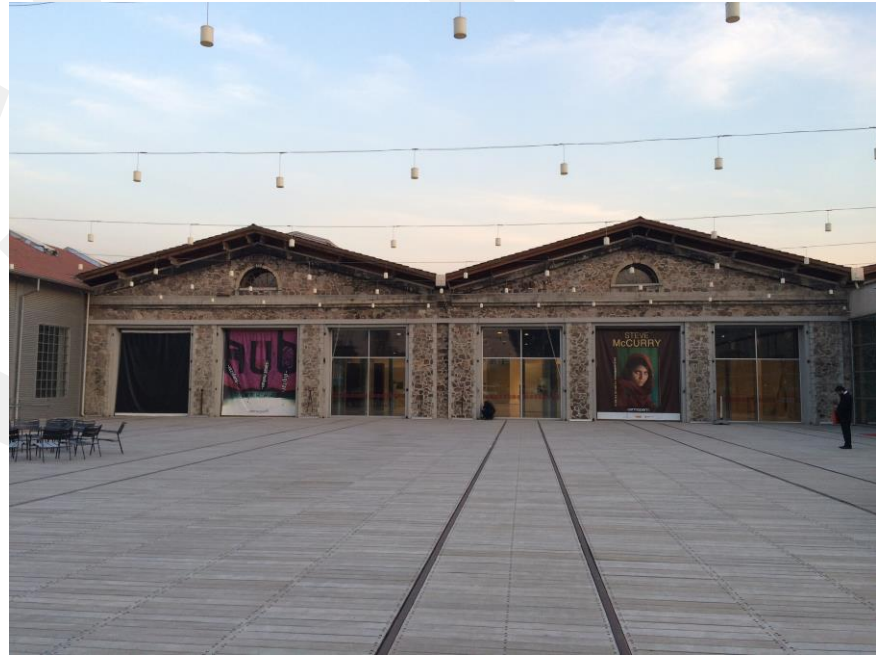
**Resim 44.** Cer Modern, Galeriler 2,3 – D, E Hangarları, Yeniden İşlevlendirme Sonrası Korunan Yarım Daire Kemerli Pencereler (Fotoğraf: Rengin Seren, Aralık 2015)

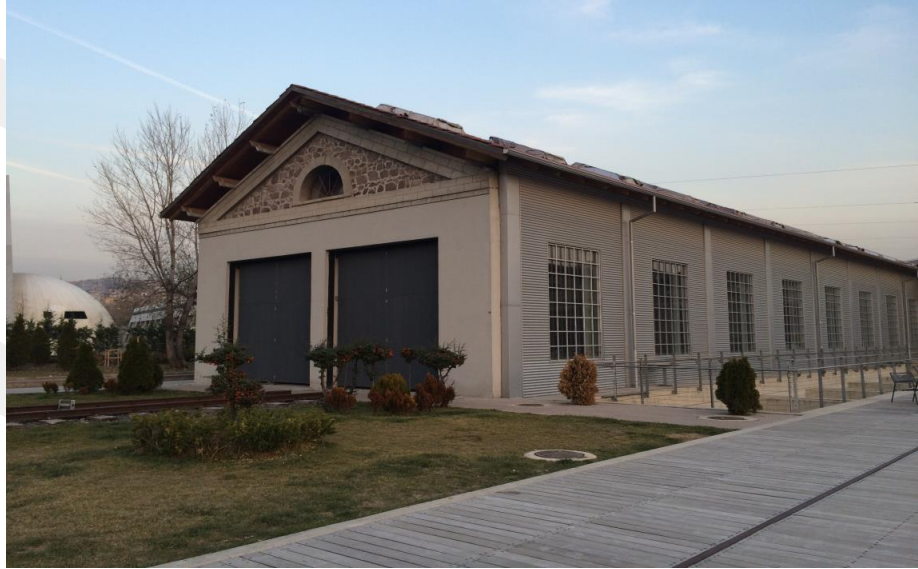
**Resim 46.** Cer Modern, C hangarı-Galeri 4, Galeri 4 oluklu metal saç dış cephe kaplaması (Fotoğraf: Rengin Seren, Aralık 2015)

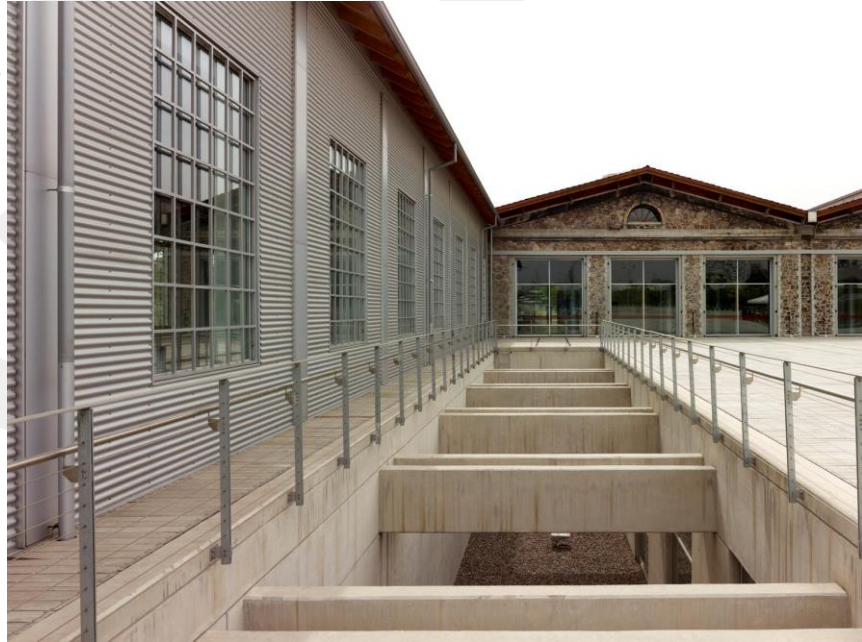
**Resim 48.** Cer Modern, Işık Kuyusu (9 Kasım 2016 tarihinde [http://archnet.org/sites/7130/media\\_contents/85874](http://archnet.org/sites/7130/media_contents/85874) adresinden alınmıştır.)

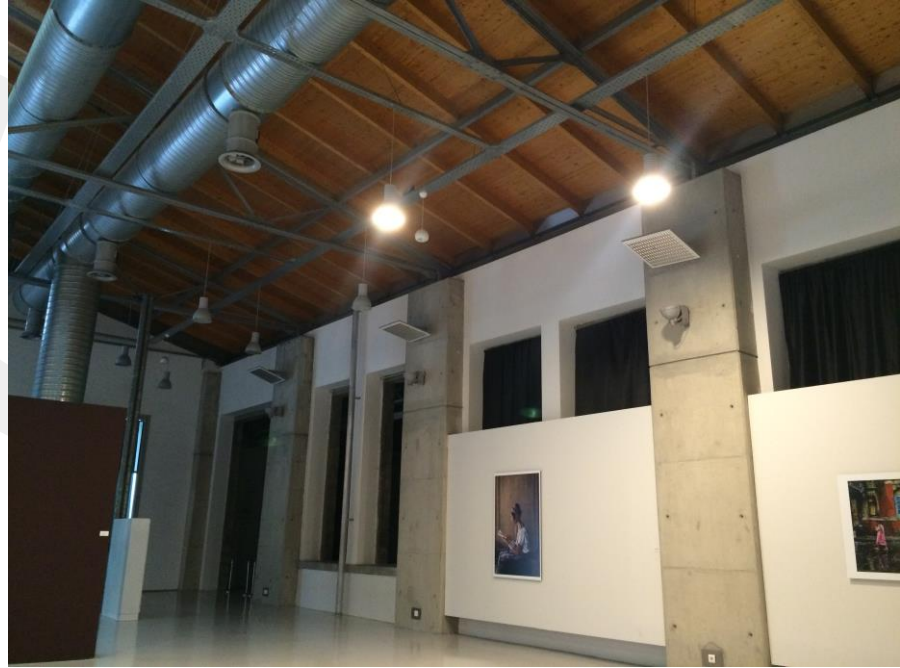
**Resim 70.** Cer Modern, Yeniden İşlevlendirme Sonrası, Galeriler Siyah Perdeler ve  
Alçıpanel Sergileme Üniteleri (Fotoğraf: Rengin Seren, Aralık 2015)

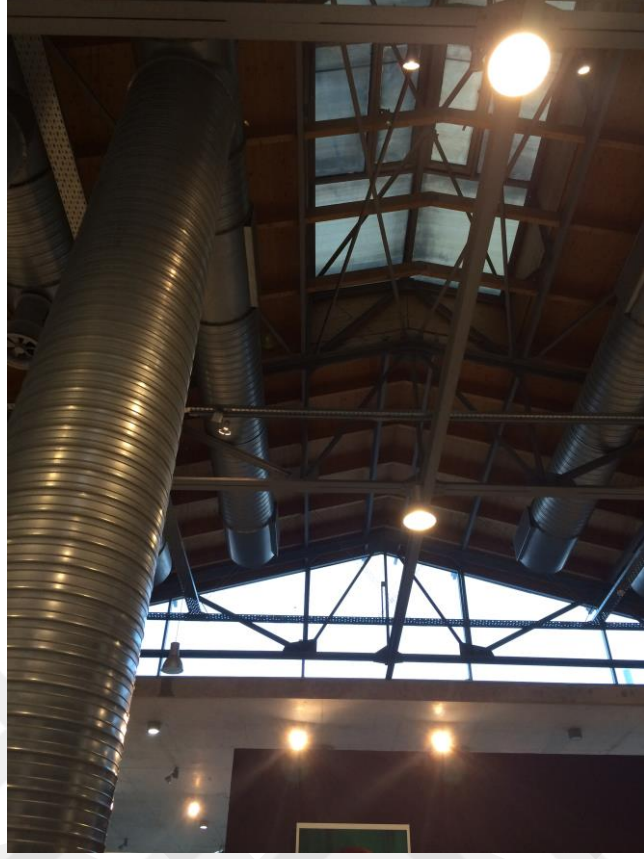
**Resim 72.** Cer Modern, Galerilerdeki Doğal ve Yapay Aydınlatma Elemanları  
(Fotoğraf: Rengin Seren, Aralık 2015)

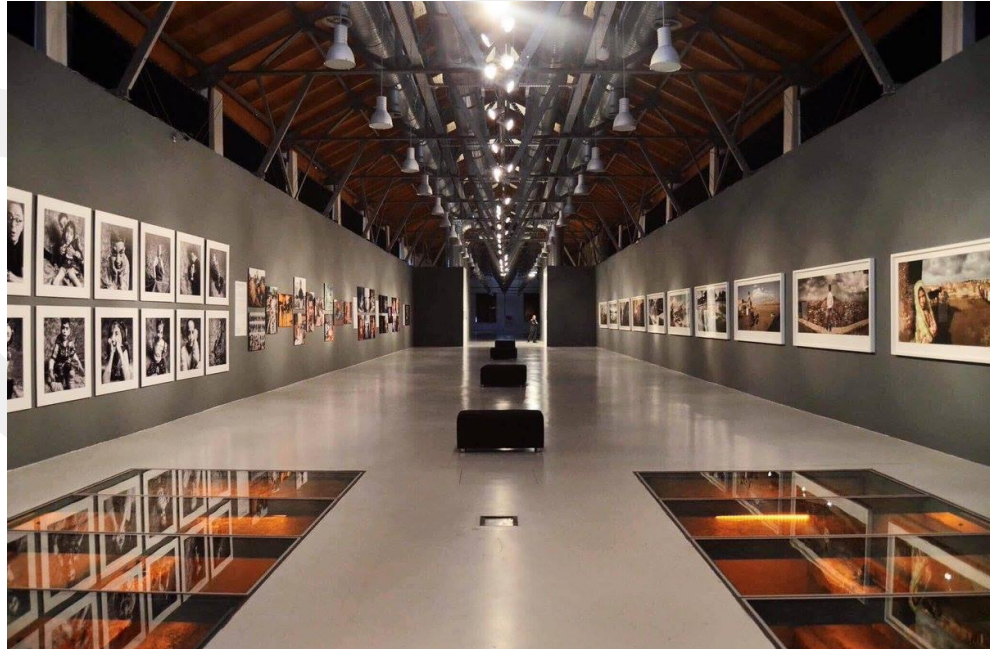
**Resim 75.** Cer Modern, Yeniden İşlevlendirme Sonrası, tamir kanalları (21 Kasım 2016 tarihinde [www.cermodern.org](http://www.cermodern.org) adresinden alınmıştır.)

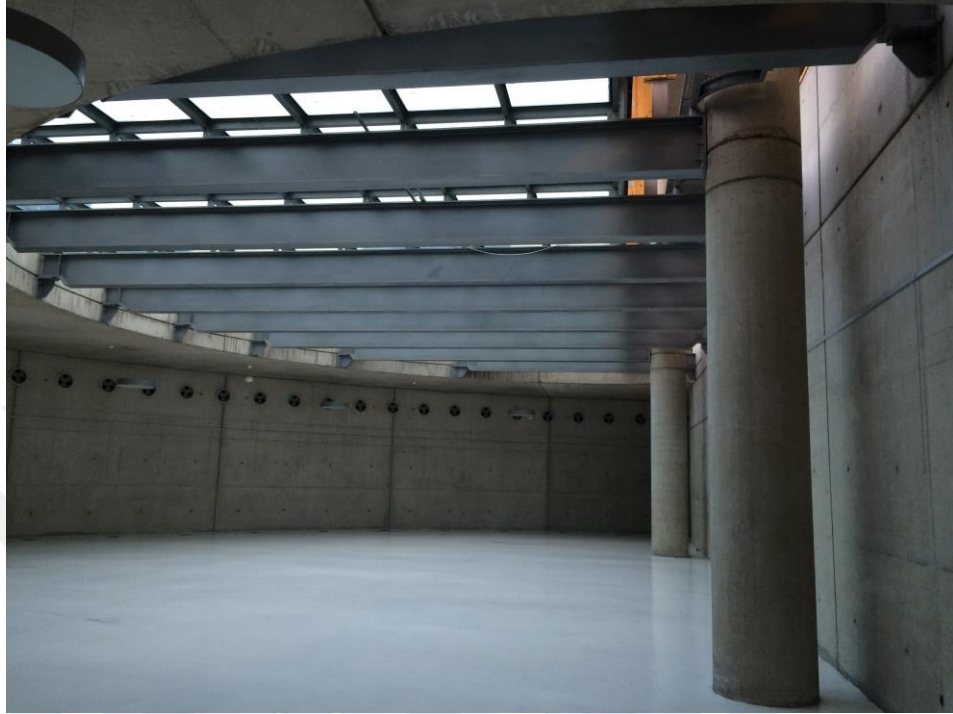
**Resim 85.** Cer Modern, Ek Yapı, Bodrum Kat, Geçici Sergi Alanı, Tepe Işıklığı Çelik Profiller (Fotoğraf: Rengin Seren, Aralık 2015)

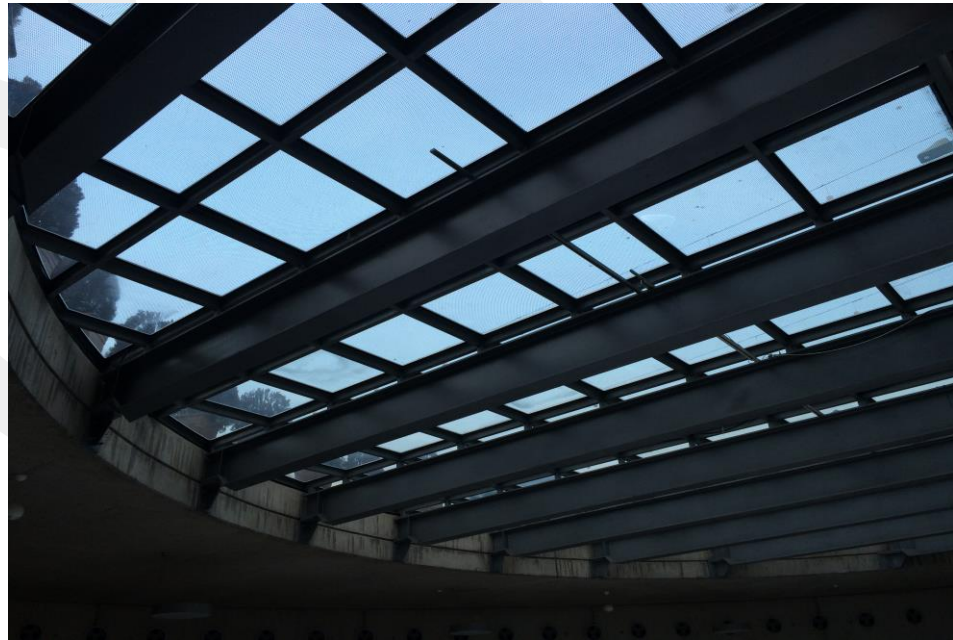
**Resim 86.** Cer Modern, Ek Yapı, Bodrum Kat, Geçici Sergi Alanı, Tepe Işıklığı Çelik Profiller (Fotoğraf: Rengin Seren, Aralık 2015)
